تقييم المركبة

Corframe Inspection

ba0eea69-a55c-4fac-b4e0-2eadc3712f2f	رقم التقرير
15/02/2026	تاريخ التقرير
شوكت عوده	طالب الفحص
null	جهة التمويل

المسافة المقطوعة	190667 كيلو	نوع - صنف المركبة	Toyota - Hilux
مصدر البيانات	رخصة المركبة	سنة الصنع	2010
لون المركبة - اللون الفرعي	فضي ●	رقم اللوحة	91237 - 38
ناقل الحركة	عادي	رقم الشخصي	MROESI2G503027565
سعة المحرك	cc 2500	رقم المحرك

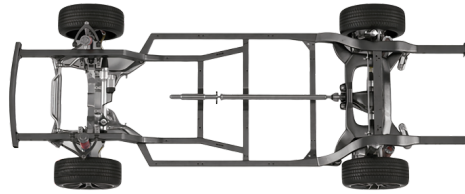
الشاصي الأمامي اليميني

غيار راسية الشصي + مضروب ومشغول

الشاصي الخلفي اليميني

جيد/قصعات

الشاصي الأمامي اليسار

مضروب

الشاصي الخلفي اليسار

قصعات في الراس اثر ضرب

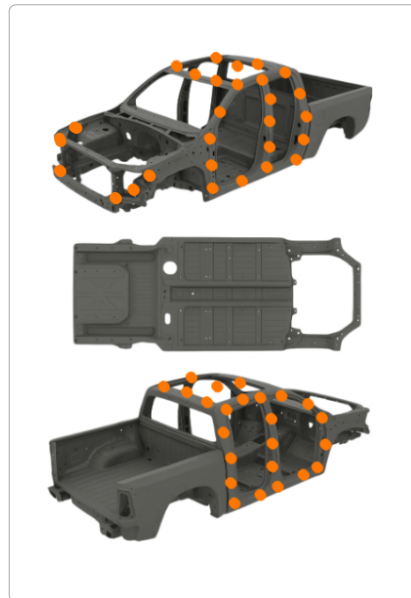
الهيكل الامامي

ضربة امامية مشغولة + بحاجة الى تنظيف الواجهه الاماميه للتأكد

الهيكل العلوي

ضرب التنده ومشغوله

هيكل الجنب اليمين

ضرب الشمعات مع جسر التنده مع المرش مع فتحة وعاده لحام

هيكل الجنب اليسار

ضرب الشمعات مع جسر التنده مع المرش مع فتحة وعاده لحام ((بحاجه الى تنظيف المرش للتأكد))

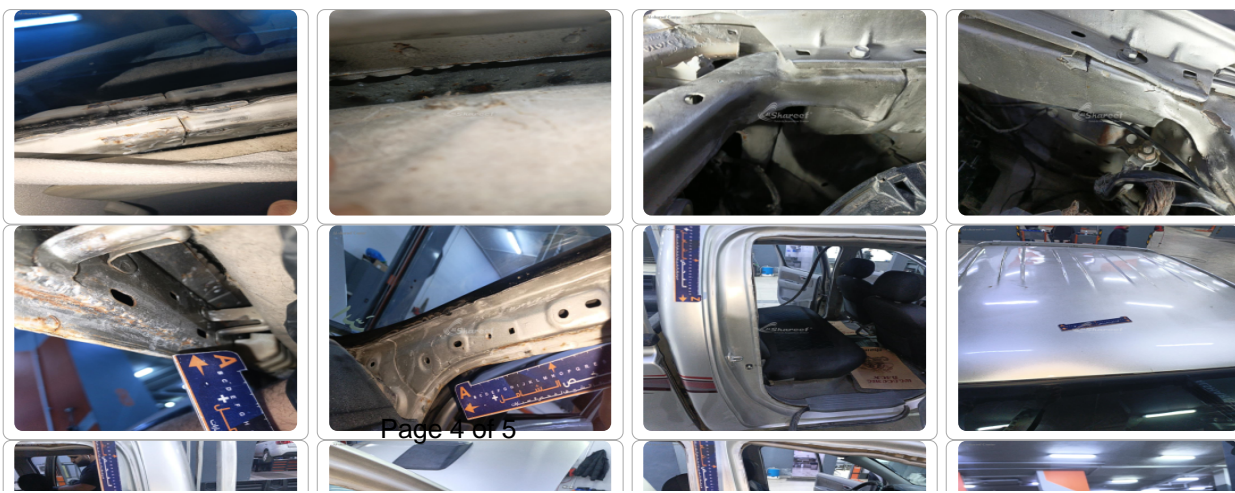
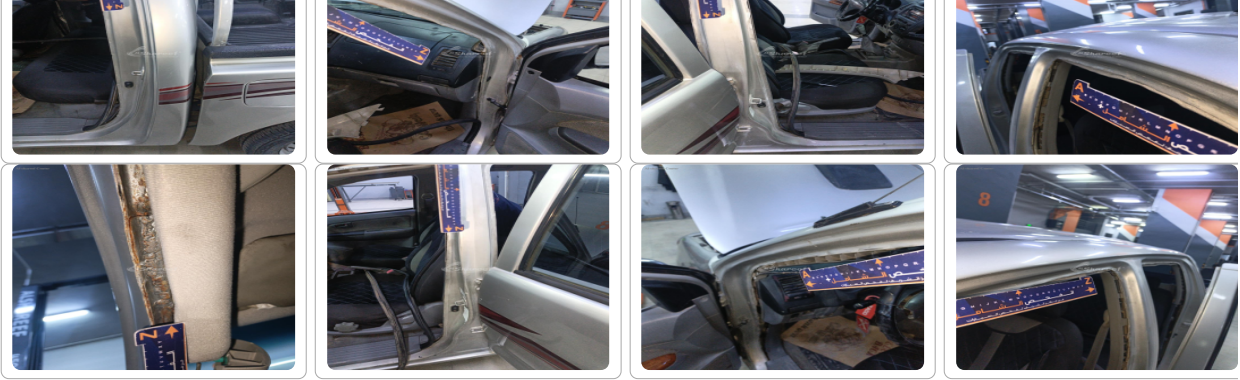
الهيكل الثابت

ضربات بودي مشغوله..+غيار لون
