تقييم المركبة

Premium Inspection

Mitsubishi - Lancer	نوع - صنف المركبة	185026 كيلو	المسافة المقطوعة
2014	سنة الصنع	رخصة المركبة	مصدر البيانات
70151 - 20	رقم اللوحة	فراي	لون المركبة - اللون الفرعي
JMYSRCY1AEU001503	رقم الشصي	اوتوماتيك	ناقل الحركة
	رقم المحرك	cc 1600	سعة المحرك

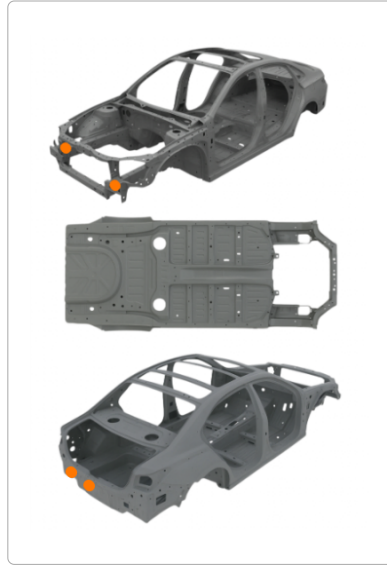
قصعات في الراس اثر ضرب

ضربة أمامية

ضربة خلفية

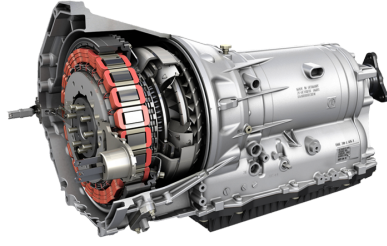
يوجد صوت خشونة+دخان أزرق
