تقييم المركبة

Premium Inspection

Mitsubishi - Lancer	نوع - صنف المركبة	185026 كيلو	المسافة المقطوعة
2014	سنة الصنع	رخصة المركبة	مصدر البيانات
70151 - 20	رقم اللوحة	فراي	لون المركبة - اللون الفرعي
JMYSRCY1AEU001503	رقم الشصي	اوتوماتيك	ناقل الحركة
	رقم المحرك	cc 1600	سعة المحرك

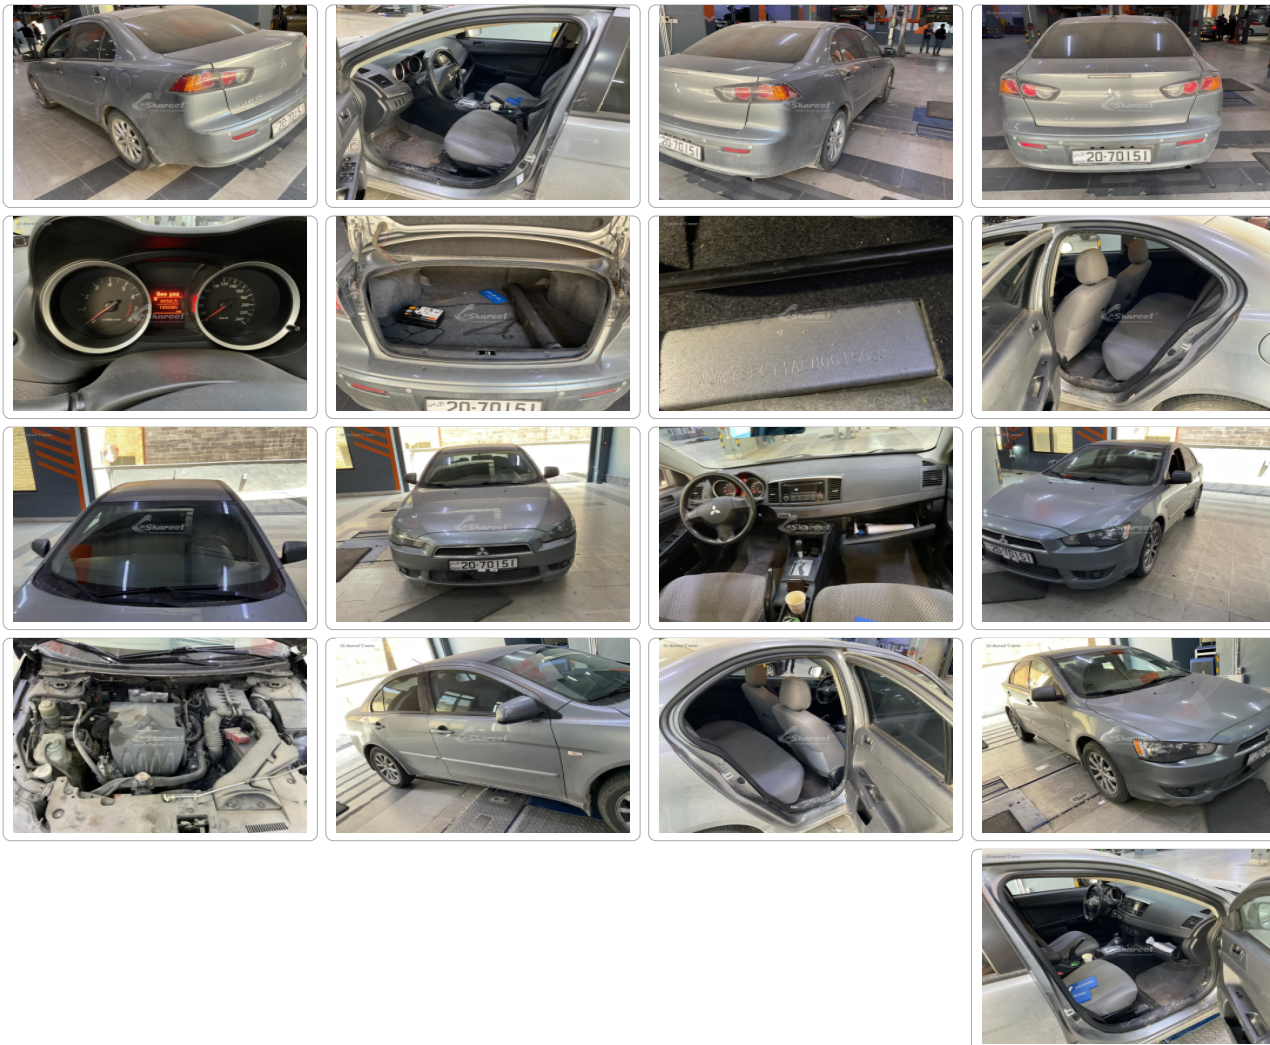
الشاصي

قصعات في الراس اثر ضرب

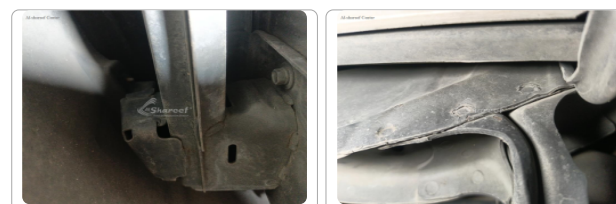
ملاحظات فحص الهيكل الثابت	الهيكل الثابت
(الهيكل الثابت <<< ضربات بودي)+(الهيكل الامامي <<< ضربة أمامية)+(الهيكل الخلفي <<< ضربة خلفية)
